# Ultimaker 2 維修教學指南

文章會提供完整的圖文指南，以利您在列印遇到問題時，能夠自行排解或是發現問題點。

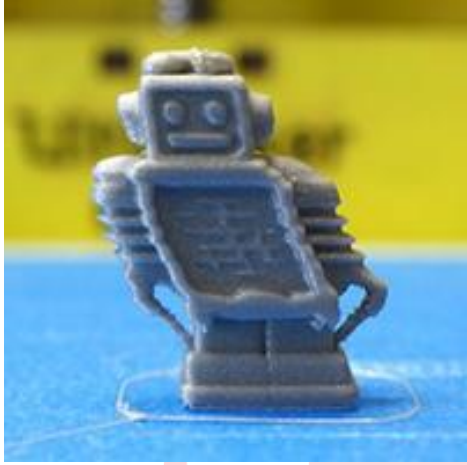
<p><b>翹曲:</b></p> <p>由於物體的熱脹冷縮，因此當料件底部遇冷收縮時，可能會產生翹曲的現象。</p> <p><b>排除方式:</b></p> <p>建議使用可底板加熱之 3D 印表機，將底板溫度提高減少熱脹冷縮之程度，以 FDM 料件種類而言，ABS 較 PLA 更易產生翹曲的情形，然後，底板加熱程度也不宜過高，方能避免"象足"(如下)的情形發生。然而，ABS 在列印的過程中是很難完全避免翹曲的情形的，只能盡可能避免，因此在列印前建議在玻璃板上均勻的塗上膠水增加底層抓地力。</p>
 	<p><b>象足:</b></p> <p>不同於上圖，象足的成因確是因為冷卻過慢，可能形成原因為軟體設定溫度過高，底板加熱過熱等原因，導致料件過軟向下沉積，進而形成此狀況。</p> <p><b>排除方式:</b></p> <ol style="list-style-type: none"><li>1..調整底板和噴頭的溫度，可以有效的避免象足的情形發生。</li><li>2.可以提早開啟風扇加快冷卻速度</li></ol> <p><b>更改軟體設定:</b></p> <p>Expert -&gt; Open Expert Settings...Fan full on at height</p>

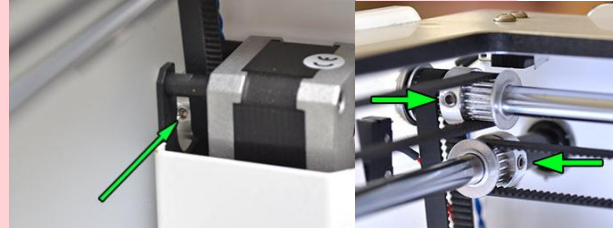
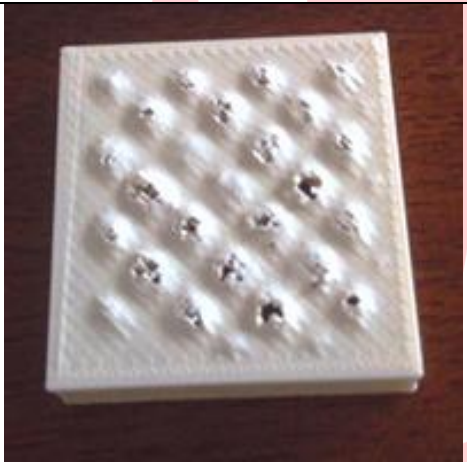
### 歪斜/位移

列印過程產生可視的位移或歪斜。

- 1.鎖緊各個螺絲，觀察軸運行過程中有無過度震動或歪斜。
- 2.重新進行平台校正。

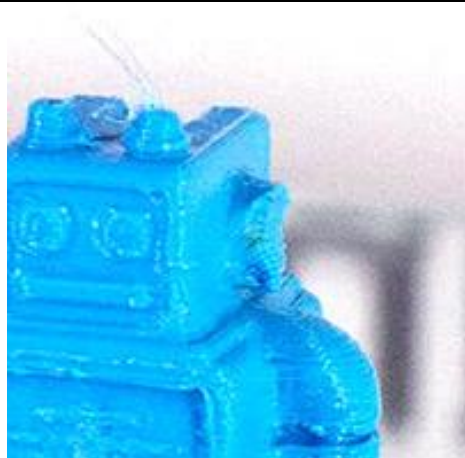
### 牽絲:

物件間或物件本身空隙由於多餘的出料有多餘的牽絲現象，如同翹曲無法完全避免，但卻可以盡可能減少。

提高回抽速度與回抽距離，但需注意真空件可能會因此產生過度咬料的現象。也可在有限範圍內降低溫度以及列印速度，減少牽絲的現象。

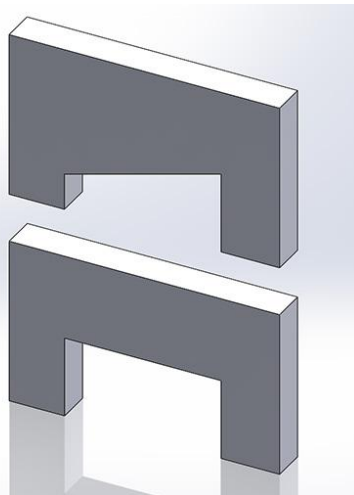
#### 檢查懸空:

3D 列印懸空的部分多半需要支撐材，若沒有支撐材由於重力，會讓料件向下掉。(如圖機器人耳朵的部分)

用軟體內建支撐材；

建模時盡可能避免 45 度角以上懸空。

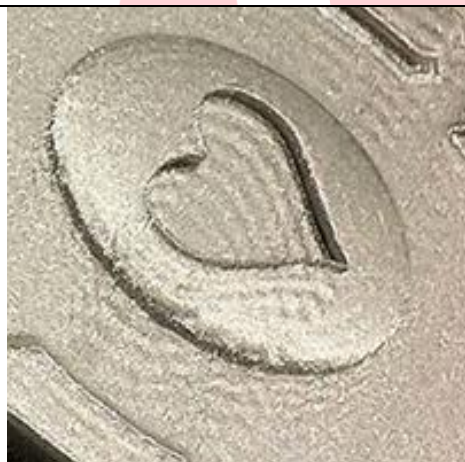
#### 環狀突起:

邊界或表面的部分出現非預料的環狀凸起

1. 減慢列印速度通常可以排除本問題。
2. 若是無法改善，可以更改軟體設定:

**Maintenance -> Advanced -> Motion settings**

數值可從 1500-3000 去做調整，改善噴頭移動速度。

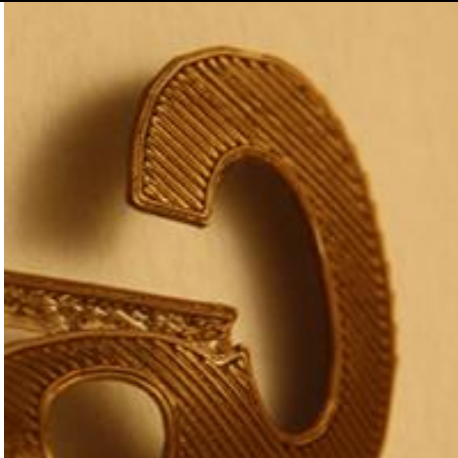
<p><b>明顯的底層線條:</b> 底層出現可視且不美觀的線條。</p> <p><b>排除方式:</b></p> <ol style="list-style-type: none"> <li>1.此故障多半成因為底板噴頭過遠，可先進行底板校正作業來改善。</li> <li>2.由於 Cura 軟體預設之底層層厚為 0.3，若是必要可以更改層厚設定: 可以更改軟體設定: <p><b>Initial layer height</b> 可更改為 0.2 甚至 0.1 來調整層厚設定。</p> </li></ol>

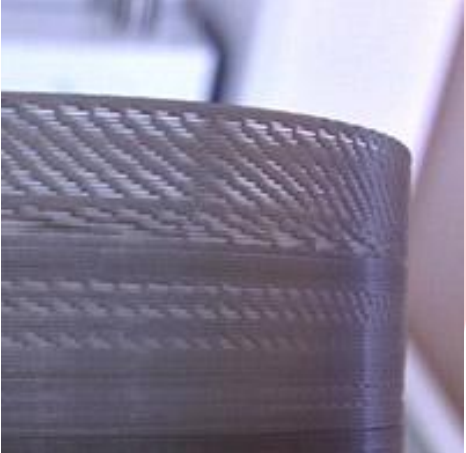
<p><b>出料不順:</b> 出料情況異常，導致模型有非預期的縫隙。遇到請狀況，切記請勿增加近料速度來影響</p> <p><b>排除方式:</b> 印表機檢查設定:</p> <ol style="list-style-type: none"> <li>1.UM2 最快速度約 8mm<sup>3</sup>/s 但是用此速度列印可能導致列印品質降低或是出料不順。</li> <li>2.清理噴頭。</li> </ol>

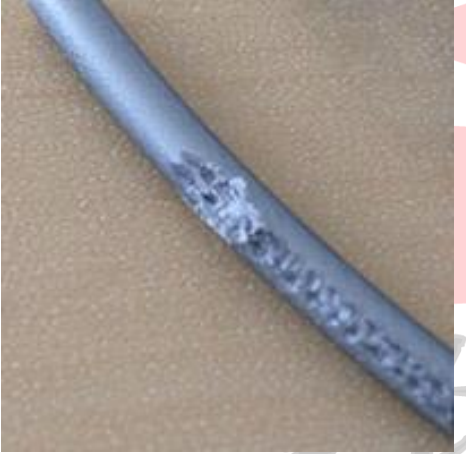
<p><b>咬料:</b> 料件無法前進，以致被擠出器齒輪咬壞。當被咬壞的料件過多時，齒輪便完全無法帶動料件。</p> <p><b>排除方式:</b> 檢查-</p> <ol style="list-style-type: none"> <li>1.擠出器過緊: 可調鬆擠出器齒輪；</li> <li>2.堵料: 進行噴頭清潔並確認料件可正常擠出</li> <li>3.料捲纏死: 重新順過料捲軸後，便可正常出料</li> </ol> <p>故障原因排除後，將料件從咬壞的地方剪斷，重新進料。</p> <ol style="list-style-type: none"> <li>4.進料齒輪打滑: 檢查進料齒輪</li> <li>5.料捲粗細設定錯誤: 檢查料捲粗細設定</li> </ol>

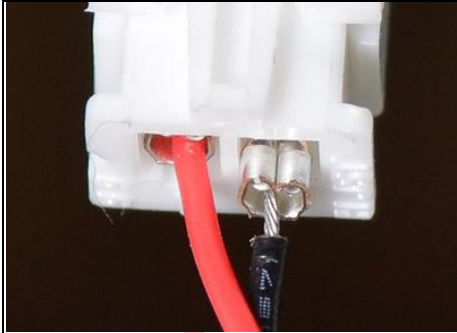
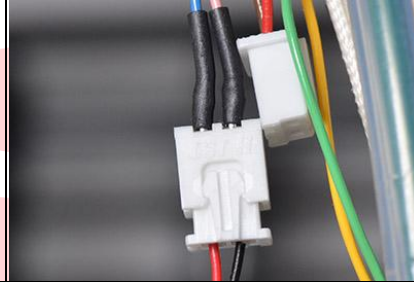
咬料進階處理

6.咬料也可能是由於內風扇冷卻異常，導致料件冷卻速度異常，因此必須檢查電線是否供電正常。

正常的內風扇電線如下：

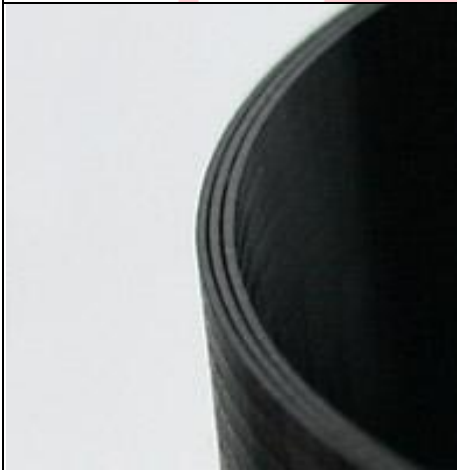
**壁面分離：**

壁面和內填充無法密合。

- 1.短皮帶鬆脫：

- 2.確認光軸(軸承)是否異常

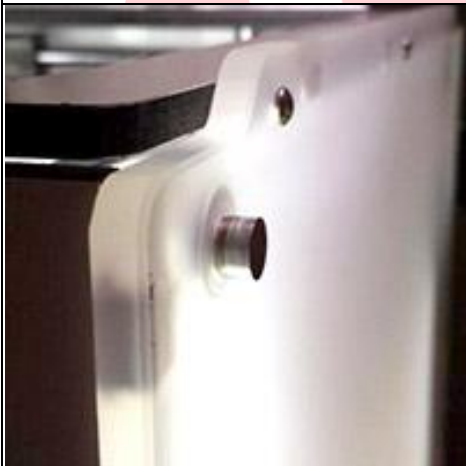
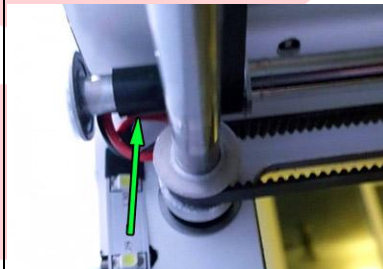
**軸承突出:**

直線軸異常突出。

將軸承推回原位，並檢查卡榫是否脫落。

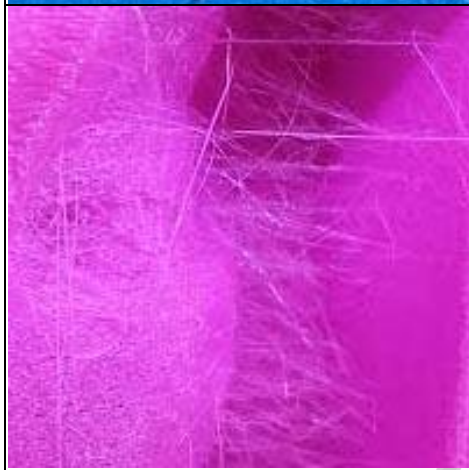
**面與面之間牽絲:**

通常此列印情形很容易清除，並不需要擔心太多。

1. 調整列印溫度避免冷卻時間不夠
2. 清理噴頭
